## KARTA ADRESOWA OBIEKTU ZABYTKOWEGO

<b>Nazwa:</b> Dom mieszkalny		<b>Nr inwentarzowy w GEZ:</b>	<b>404</b>
<b>Funkcja obecna:</b> mieszkalno - usługowy		<b>Czas powstania:</b> I poł. XIX wieku	
<b>Fotografia:</b>		<p><b>Województwo:</b> dolnośląskie  <b>Powiat:</b> lubański  <b>Gmina:</b> Lubań  <b>Adres:</b> ul. Torowa 12  <b>Obręb III AM 8 Dz. 17/1</b></p>

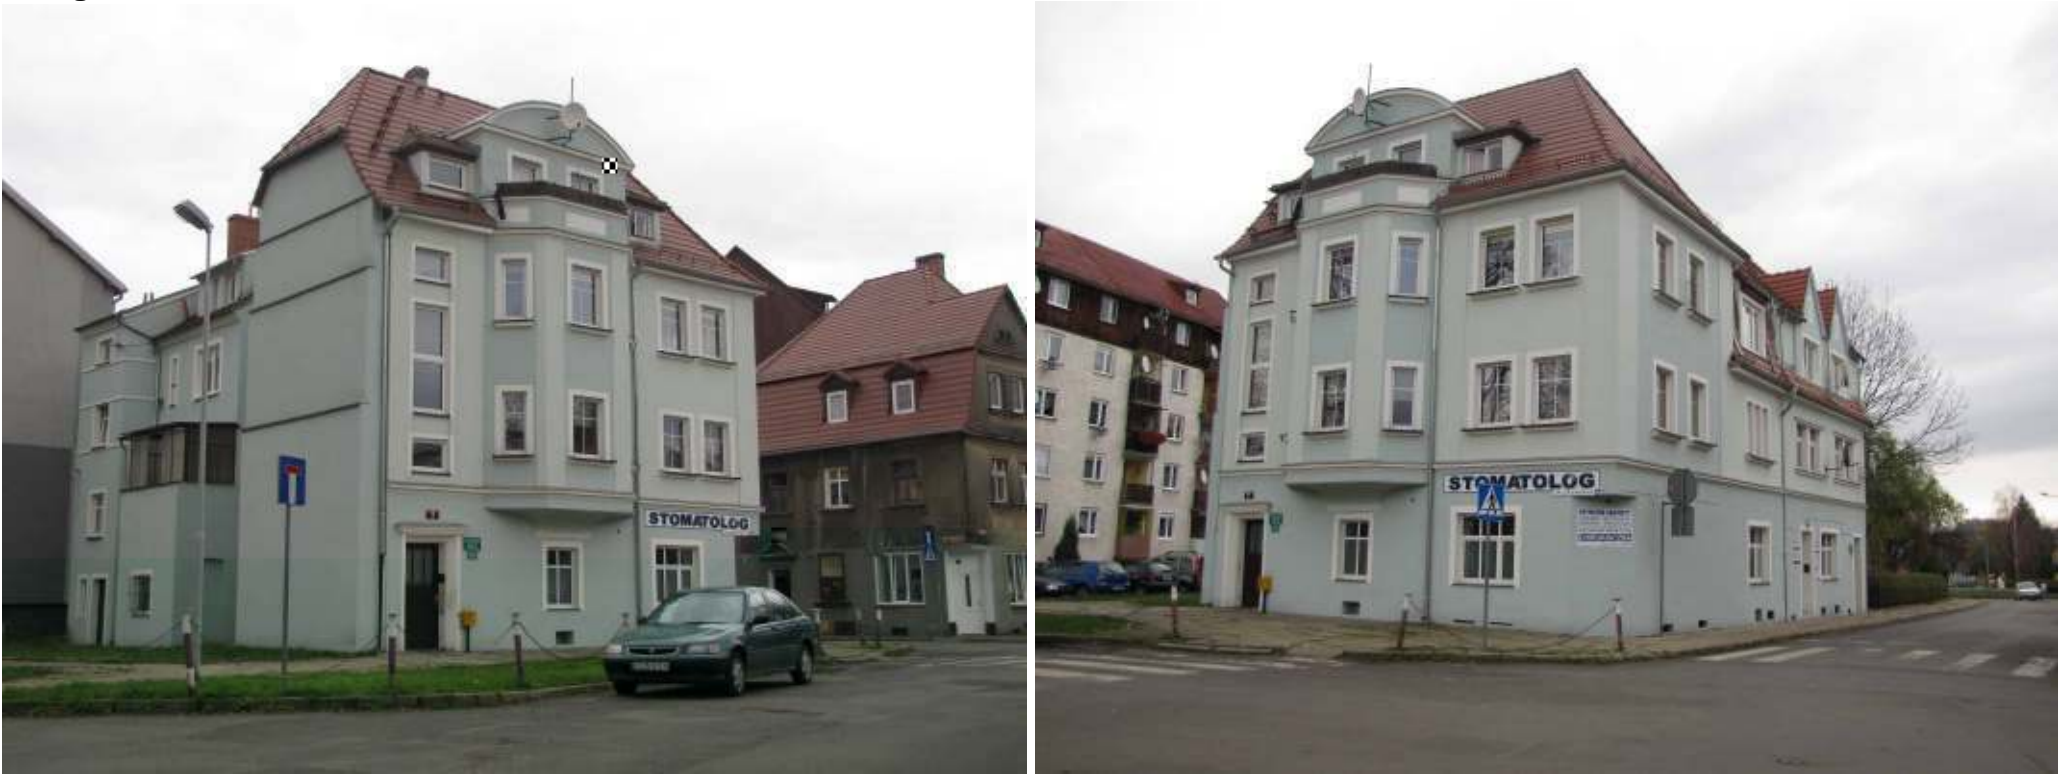
<p style="text-align: center;"><b>Fot. Elewacja</b></p>		<p><b>Własność:</b> Gmina Miejska Lubań + użytkownik wieczysty  <b>Sposób użytkowania:</b> budynek mieszkalno-usługowy  <b>Informacje o ochronie:</b>                      Budynek objęty mpzp</p>	
<p><b>Opis architektury i techniki wykonania:</b>                      Budynek o bryle rozczłonkowanej, z ryzalitami, murowany z cegły i otynkowany tynkiem zacieranym, dwu – i trzykondygnacyjny, podpiwniczony, poddasze również użytkowe, dach naczółkowy kryty dachówką karpiońską w podwójną łuskę, w połaci dachowej obecne lukarny.</p>		<p><b>Rodzaj zagrożeń:</b>                      - drgania komunikacyjne od ulicy i torów kolejowych</p> <p><b>Uwagi i wymogi:</b>                      - utrzymać architekturę budynku, zwrócić uwagę na estetykę reklam</p>

<b>Stan zachowania:</b> bardzo dobry	<b>Autor:</b> Aleksandra Fink	<b>Data:</b> listopad 2013

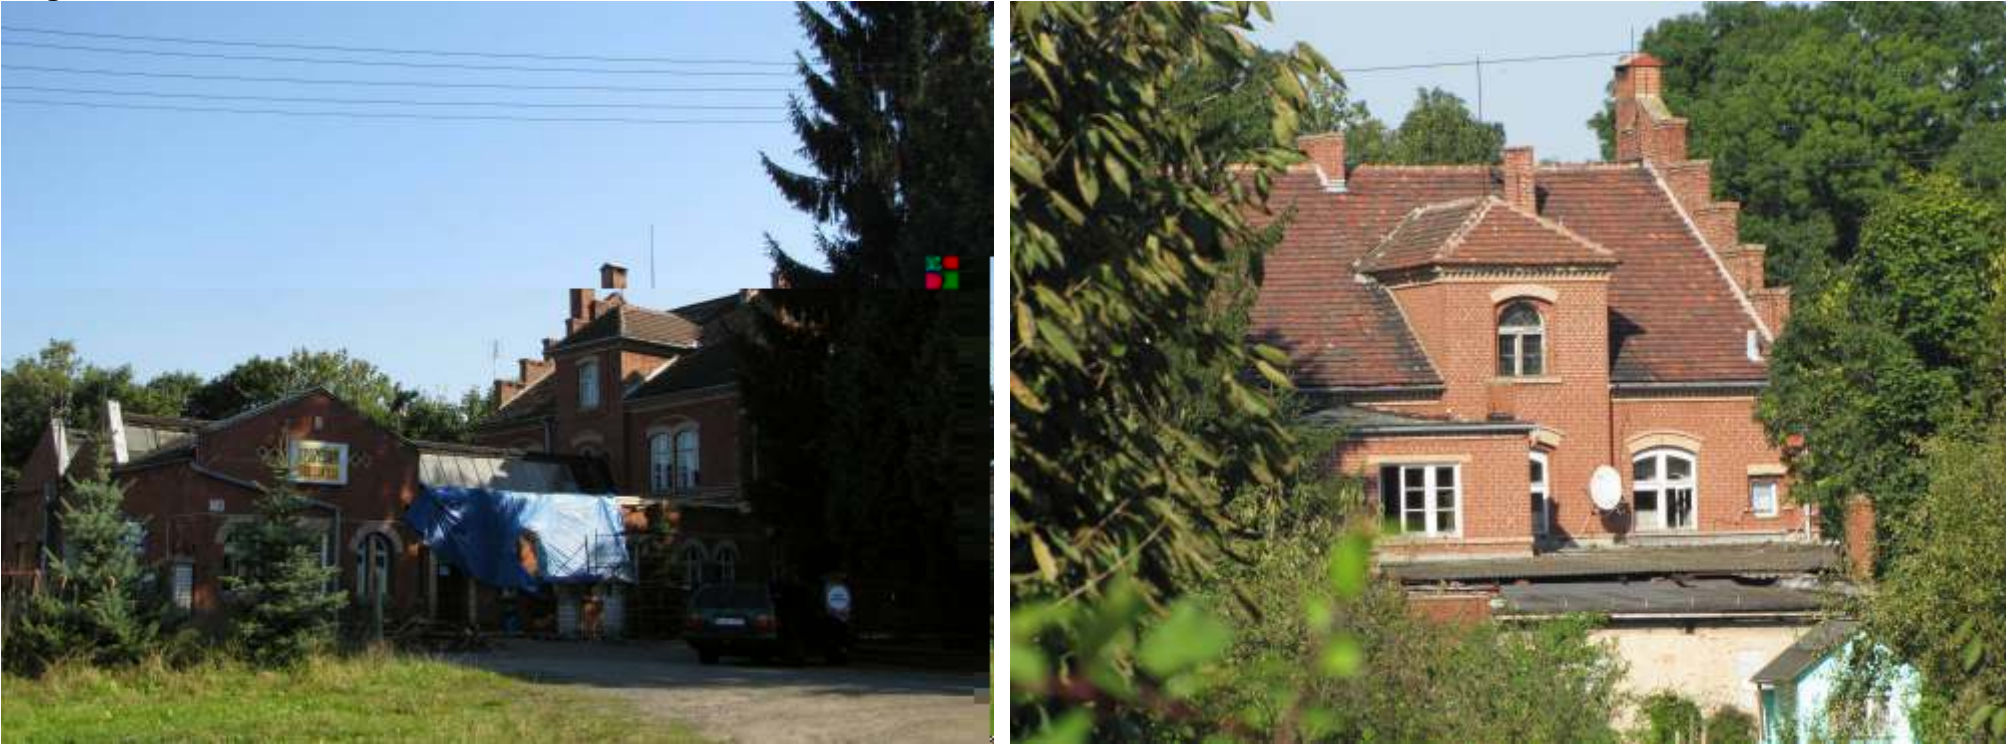
<b>Adres:</b> Warszawska 2	
<b>Fot. Elewacja</b>		<b>Obręb IV AM 5 Dz. 33/17</b>	
<p><b>Opis architektury i techniki wykonania:</b></p> <p>Budynek wzniesiony w końcu XIX w. jako mieszkalno - administracyjny wraz z małym budynkiem przemysłowym (fabryka chusteczek lnianych) elektryczny z elementami neogotyku i neobaroku. Położony w południowo - wschodniej części Lubania, od strony zachodniej niewielki park z starodrzewiem. Budynek murowany z cegły, podpiwniczony z poddaszem mieszkalnym, obramienia okien, gzymsy, portal wejściowy, dekoracja szczytu i elewacji ceglana, częściowo profilowana. Budynek na planie zbliżonym do kwadratu z niewielkimi ryzalitami od strony północnej i południowej. Ryzality zwieńczone facjatami kryte dachem naczółkowym. Dach budynku mieszkalnego dwuspadowy kryty dachówką karpieńską w podwójną łuskę</p> <p>Budynek przemysłowy usytuowany prostopadle do budynku mieszkalnego na planie prostokąta, jednokondygnacyjny, murowany, elewacja z licowej cegły klinkierowej. Budynek jednokondygnacyjny kryty dachem szedowym (pilastym) z świetlikami.</p>

- zły stan pokrycia dachowego	
		<b>Uwagi i wymogi:</b>	
		Zachować bryłę budynku, podział i wystrój elewacji oraz typ dachu	
<b>Stan zachowania:</b> średni		<b>Data:</b> listopad 2013	
<b>Autor:</b> Aleksandra Fink

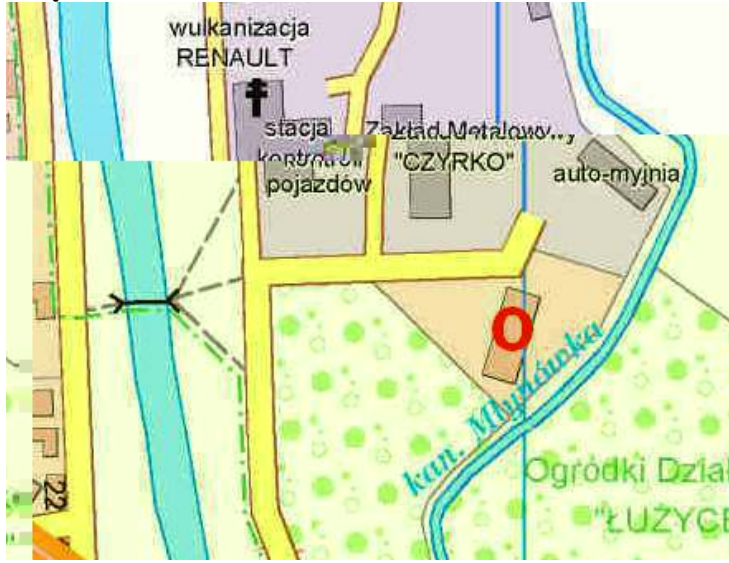
<b>Własność:</b> Skarb Państwa + użytkowanie wieczyste	
		<b>Sposób użytkowania:</b> budynek mieszkalny	
		<b>Informacje o ochronie</b>	
		Obiekt wpisany do rejestru zabytków nr 623/1172/J z 22. 07. 1994 r.	
		Budynek objęty mpzp	
		<b>Rodzaj zagrożeń</b>

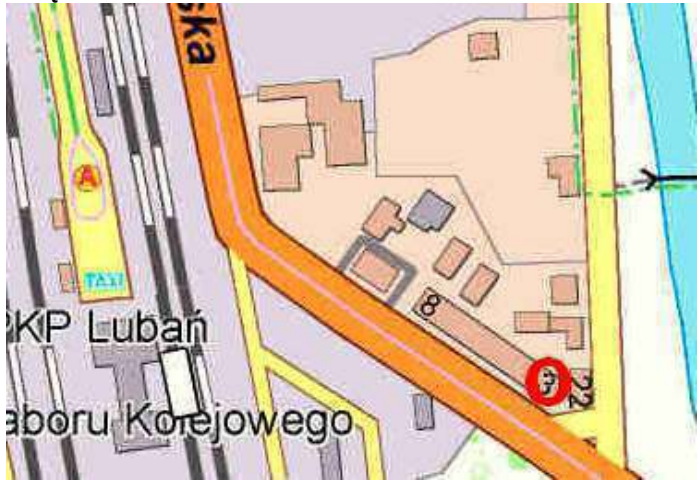
Fot. Elewacja frontowa

<p><b>Własność:</b> Gmina Miejska Lubań + prywatna  <b>Sposób użytkowania:</b> budynek mieszkalny</p>	
		<p><b>Informacje o ochronie</b>                  Budynek objęty mpzp</p>	
		<p><b>Rodzaj zagrożeń</b>                  - zwiększenie ruchu kołowego</p> <p><b>Uwagi i wymogi:</b>                  Zachować bryłę budynku, podział i wystrój elewacji, typ dachu.</p>	
<b>Stan zachowania:</b> dobry	<b>Autor:</b> Aleksandra Fink	<b>Data:</b> listopad 2013

Kamienica w zabudowie pierzejowej, narożna zakończona ślepą ścianą. Budynek założony na planie prostokąta, czterokondygnacyjny, murowany z cegły na podmurówce, podpiwniczony, parter otynkowany tynkiem zacieranym boniowany, powyżej elewacja z licowej cegły klinkierowej z otynkowanymi detalami architektonicznymi, dach dwuspadowy kryty dachówką karpiówką podwójnie w łuskę.

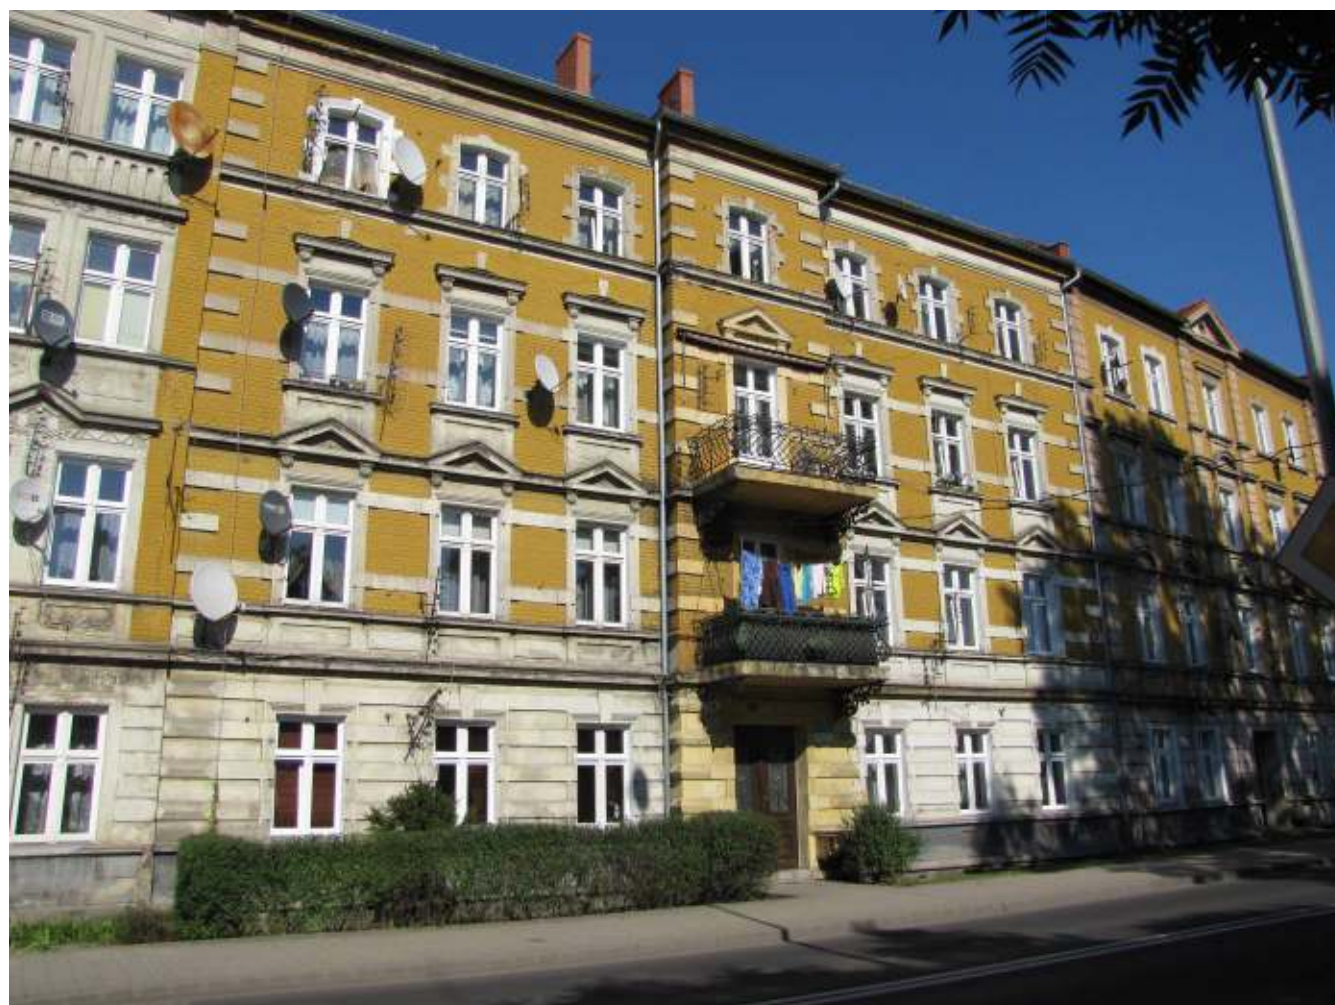
**Fot.** Elewacja frontowa

Kamienica w zabudowie pierzejowej, zało

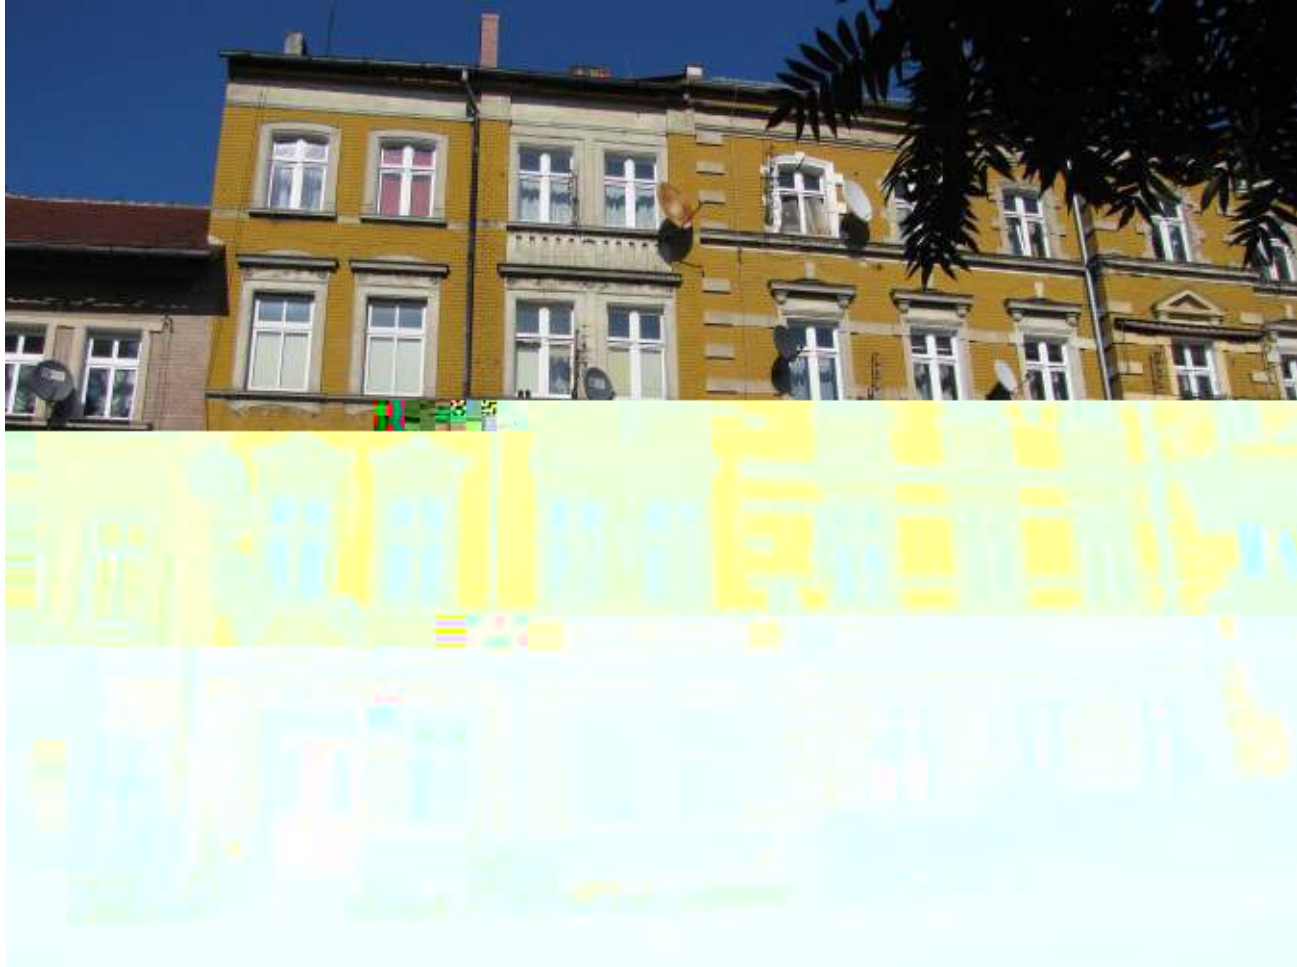
<p style="text-align: center; margin-top: 10px;"><b>Fot. Elewacja frontowa</b></p>		<p><b>Województwo:</b> dolnośląskie  <b>Powiat:</b> lubański  <b>Gmina:</b> Lubań  <b>Adres:</b> Warszawska 5a  <b>Obręb IV AM 10 Dz. 52</b></p>

<p><b>Opis architektury i techniki wykonania:</b>                  Kamienica w zabudowie pierzejowej, założona na planie kwadratu, czterokondygnacyjna, murowana z cegły na podmurówce, podpiwniczona. Parter budynku otynkowany tynkiem zacieranym, boniowany, powyżej elewacja z licowej cegły klinkierowej, z otynkowanymi detalami architektonicznymi, dach dwuspadowy kryty dachówką karpiówką podwójnie w łuskę.</p>		<p><b>Własność:</b> Gmina Miejska Lubań + prywatna  <b>Sposób użytkowania:</b> budynek mieszkalny</p> <p><b>Informacje o ochronie</b>                  Budynek objęty mpzp</p>

<p><b>Stan zachowania:</b> dobry</p>		<p><b>Rodzaj zagrożeń</b>                  - zwiększenie ruchu kołowego</p> <p><b>Uwagi i wymogi:</b>                  Zachować bryłę budynku, podziały i wystrój elewacji, stolarkę okienną i drzwiową, typ dachu.</p>	
<b>Autor:</b> Aleksandra Fink		<b>Data:</b> listopad 2013

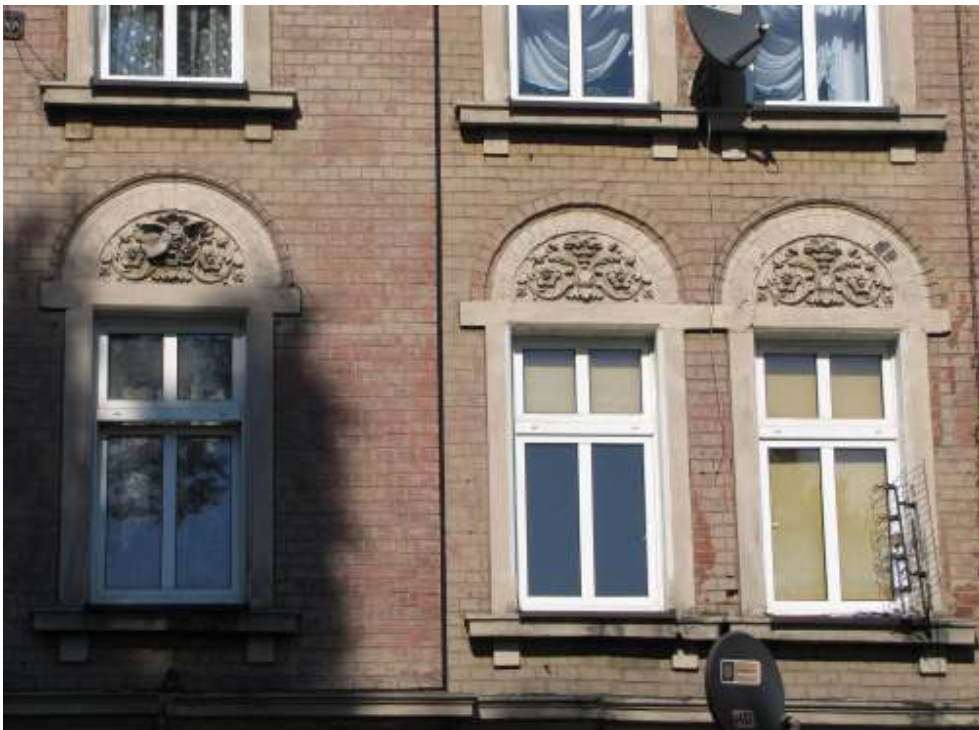
<p><b>Fot. Obramowania</b></p> </div> </div>		<b>Adres:</b> Warszawska 6	
		<b>Obręb IV AM 10 Dz. 51</b>

<b>Własność:</b> Gmina Miejska Lubań + prywatna	
		<b>Sposób użytkowania:</b> budynek mieszkalny	
		<b>Informacje o ochronie</b> Budynek objęty mpzp	
		<b>Rodzaj zagrożeń</b> - zwiększenie ruchu kołowego	
		<b>Uwagi i wymogi:</b> Zachować bryłę budynku, podziały i wystrój elewacji, stolarkę okienną i drzwiową typ dachu.	
<b>Stan zachowania:</b> dobry	<b>Autor:</b> Aleksandra Fink	<b>Data:</b> listopad 2013

Kamienica w zabudowie pierzejowej, założona na planie prostokąta, trzykondygnacyjna, murowana z cegły na podmurówce nietynkowana, elewacja z licowej cegły klinkierowej, tynkowane dekoracje i obramienia, obecny ryzalit na osi, dach dwuspadowy kryty dachówką karpiówką podwójnie w łuskę.

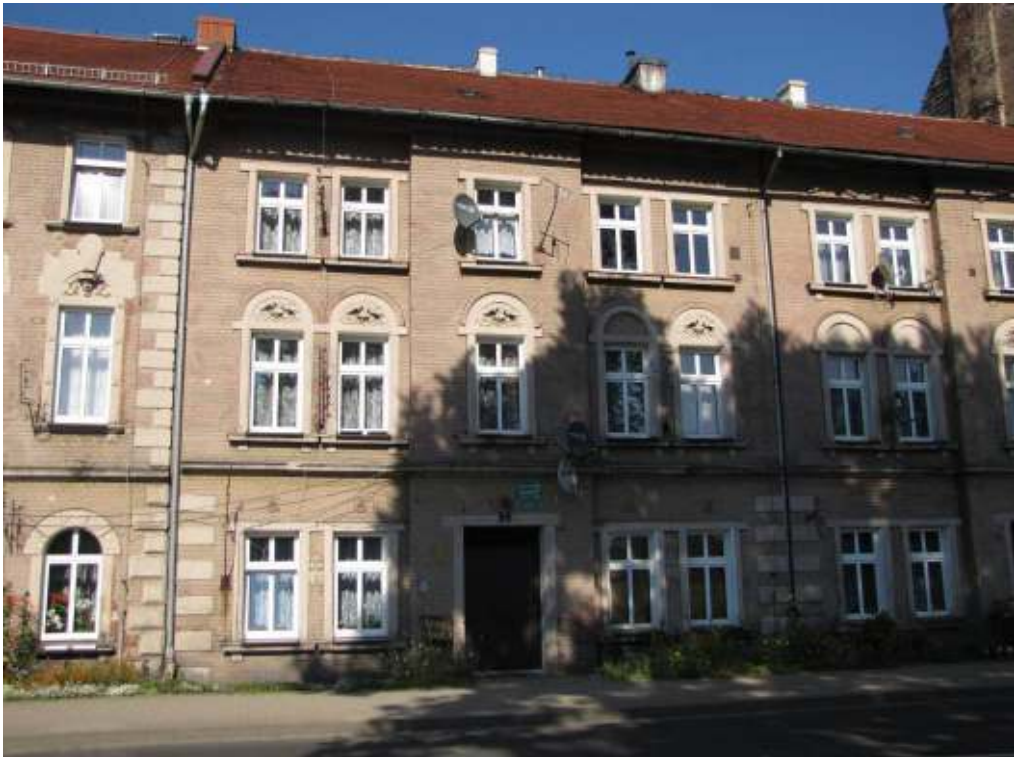
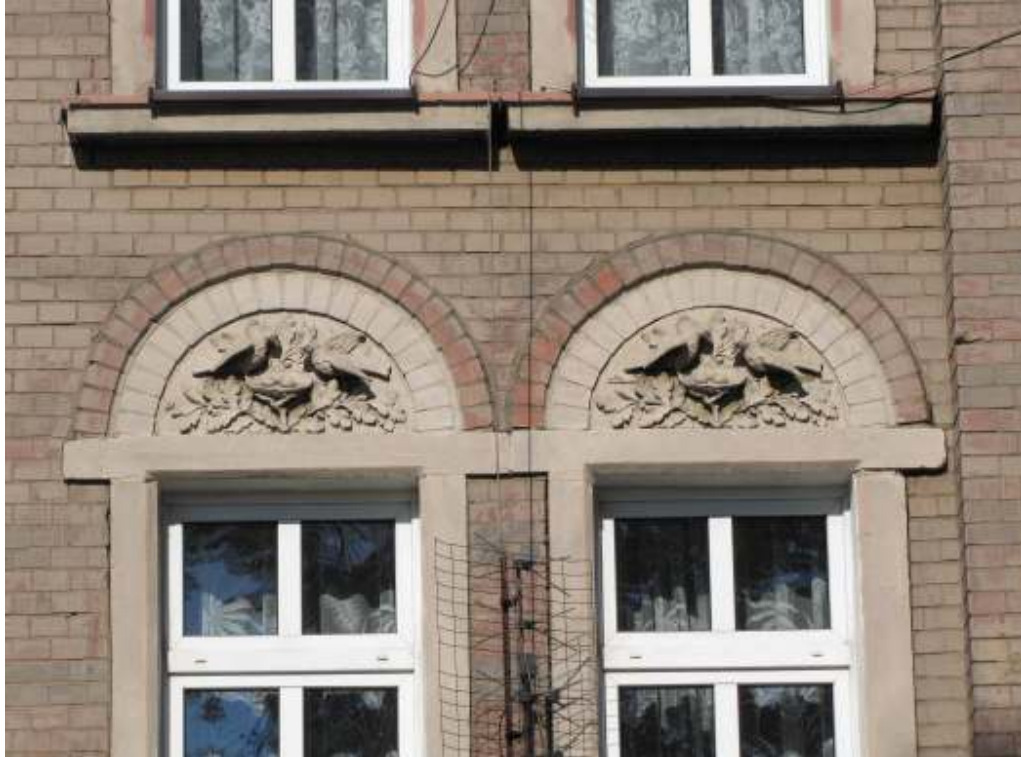
<b>Fot. Elewacja frontowa</b>		<b>Fot. Obramowania</b>	
<b>Opis architektury i techniki wykonania:</b> Kamienica w zabudowie pierzejowej, założona na planie prostokąta, trzykondygnacyjna, murowana z cegły na podmurówce nietynkowana, elewacja z licowej cegły klinkierowej, tynkowane dekoracje i obramienia, obecny ryzalit na osi, dach dwuspadowy kryty dachówką karpiówką podwójnie w łuskę.		<b>Własność:</b> Gmina Miejska Lubań + prywatna <b>Sposób użytkowania:</b> budynek mieszkalny <b>Informacje o ochronie</b> Budynek objęty mpzp	
		<b>Rodzaj zagrożeń</b> - zwiększenie ruchu kołowego  <b>Uwagi i wymogi:</b> Zachować bryłę budynku, podziały i wystrój elewacji, stolarkę okienną i drzwiową typ dachu.

<b>Stan zachowania:</b> dobry	<b>Autor:</b> Aleksandra Fink	<b>Data:</b> listopad 2013

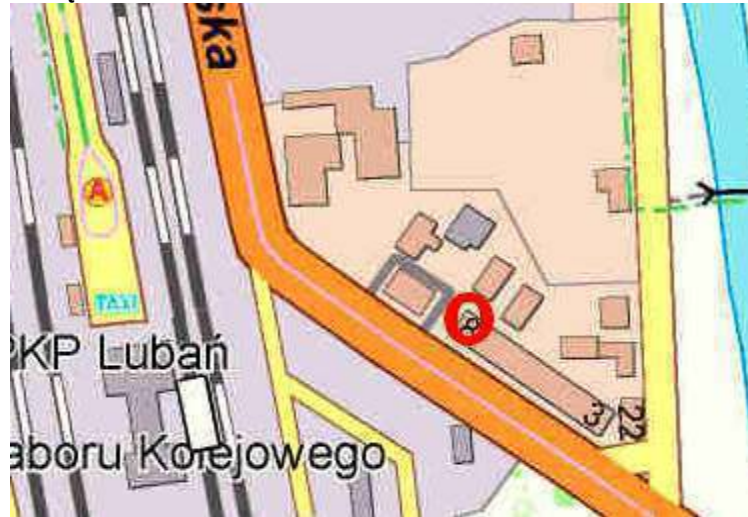
</div> <p style="text-align: center;"><b>Fot. Elewacja frontowa</b></p>		<p><b>Własność:</b> Gmina Miejska Lubań + prywatna</p> <p><b>Sposób użytkowania:</b> budynek mieszkalny</p> <p><b>Informacje o ochronie</b> Budynek objęty mpzp</p>
<div style="display: flex; justify-content: space-around;">

</div> <p style="text-align: center;"><b>Fot. Obramowania</b></p>		<p><b>Rodzaj zagrożeń</b> - zwiększenie ruchu kołowego</p> <p><b>Uwagi i wymogi:</b> Zachować bryłę budynku, podziały i wystrój elewacji, stolarkę okienną i drzwiową typ dachu.</p>

<b>Opis architektury i techniki wykonania:</b> Kamienica w zabudowie pierzejowej, narożna, założona na planie litery „T” z dwóch skrzydeł przyległych do siebie prostokątnie, cztero- i trzykondygnacyjna. Budynek murowany z cegły na podmurówce nietynkowany, elewacja z licowej cegły klinkierowej, tynkowane dekoracje i obramienia. Ryzality na osi w skrzydle zachodnim i leżącym przy ulicy, dach dwuspadowy, w skrzydle zachodnim nad ryzalitem osobny dach dwuspadowy, dach kryty dachówką karpiówką podwójnie w łuskę.		
<b>Stan zachowania:</b> dobry	<b>Autor:</b> Aleksandra Fink	<b>Data:</b> listopad 2013

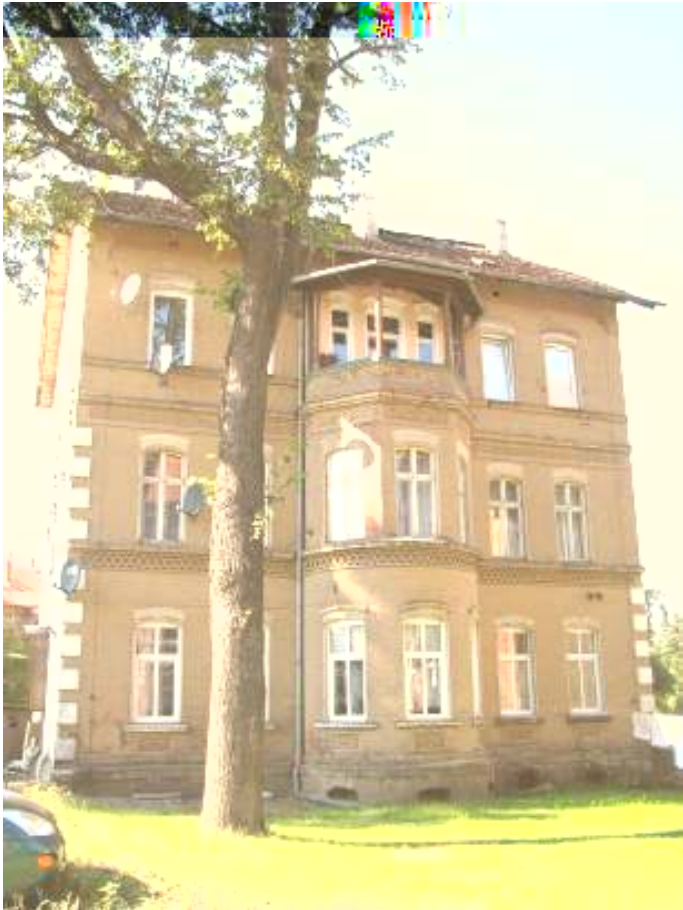
<b>Adres:</b> Warszawska 11	
<p><b>Fot. Elewacja frontowa</b></p>

<b>Opis architektury i techniki wykonania:</b>		<b>Własność:</b> prywatna	
Kamienica wolnostojąca, założona na planie prostokąta, trzykondygnacyjny, z wejściem głównym w elewacji bocznej od ulicy, murowany z cegły na podmurówce, nietynkowany, elewacja z licowej cegły klinkierowej, Szczyty budynku otynkowane tynkiem zacieranym. Na osi budynku obecny ryzalit na planie półsześciokąta, dach dwuspadowy kryty dachówką karpiówką.		<b>Sposób użytkowania:</b> budynek mieszkalny	
<b>Stan zachowania:</b> dobry		<b>Informacje o ochronie</b>

<b>Autor:</b> Aleksandra Fink		Budynek objęty mpzp	
<b>Data:</b> listopad 2013		<b>Rodzaj zagrożeń</b>	
		- postępująca dewastacja elewacji	
		<b>Uwagi i wymogi:</b>	
		Zachować bryłę budynku, podziały elewacji frontowej, dekoracje elewacji bocznej, stolarkę okienną i drzwiową, typ dachu.

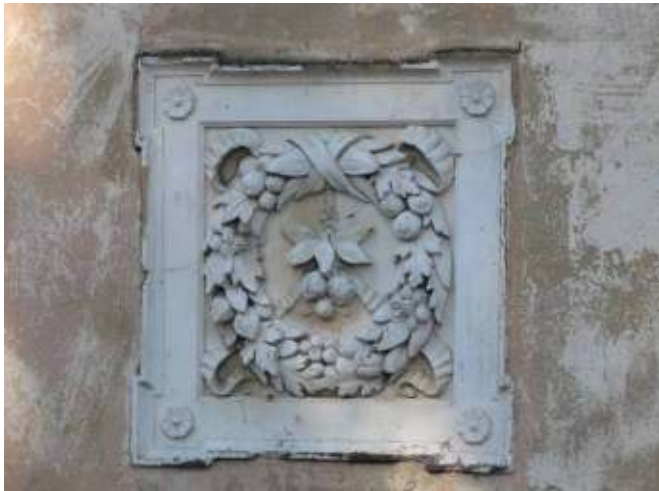
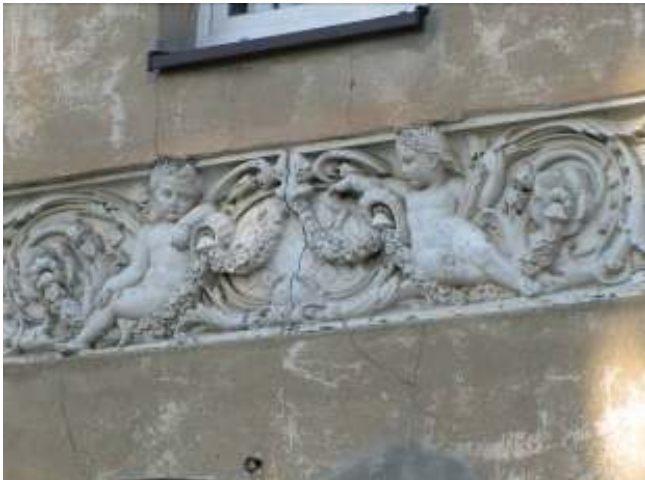
<b>Obręb IV AM 10 Dz. 21</b>	
<p><b>Fot. Płaskorzeźba</b></p>

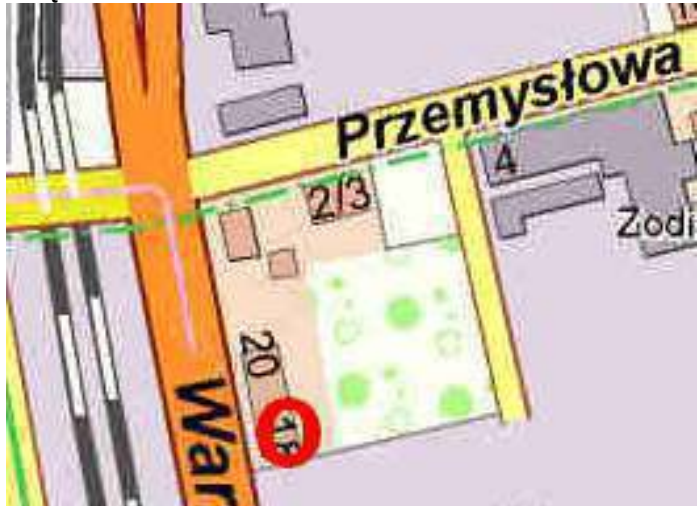
<b>Własność:</b> prywatna <b>Sposób użytkowania:</b> budynek mieszkalny <b>Informacje o ochronie</b> Budynek objęty mpzp
<p style="text-align: center;"><b>Fot. Elewacja frontowa</b></p> <p style="text-align: center;"><b>Fot. Obramowania</b></p>		<b>Rodzaj zagrożeń</b> - zły stan pokrycia dachowego - postępująca dewastacja elewacji - zwiększenie ruchu kołowego  <b>Uwagi i wymogi:</b> Zachować bryłę budynku, podziały elewacji i wystrój elewacji, typ dachu.
<b>Stan zachowania:</b> dobry	<b>Autor:</b> Aleksandra Fink	<b>Data:</b> listopad 2013

Kamienica w zabudowie pierzejowej, narożna, ze ślepą ścianą, założona na planie prostokąta, murowana z cegły na podmurówce, podpiwniczona, trzykondygnacyjna, parter tynkowany tynkiem zacieranym, powyżej elewacja z licowej cegły klinkierowej z otynkowanymi detalami architektonicznymi, dach dwuspadowy, kryty dachówką karpiówką.

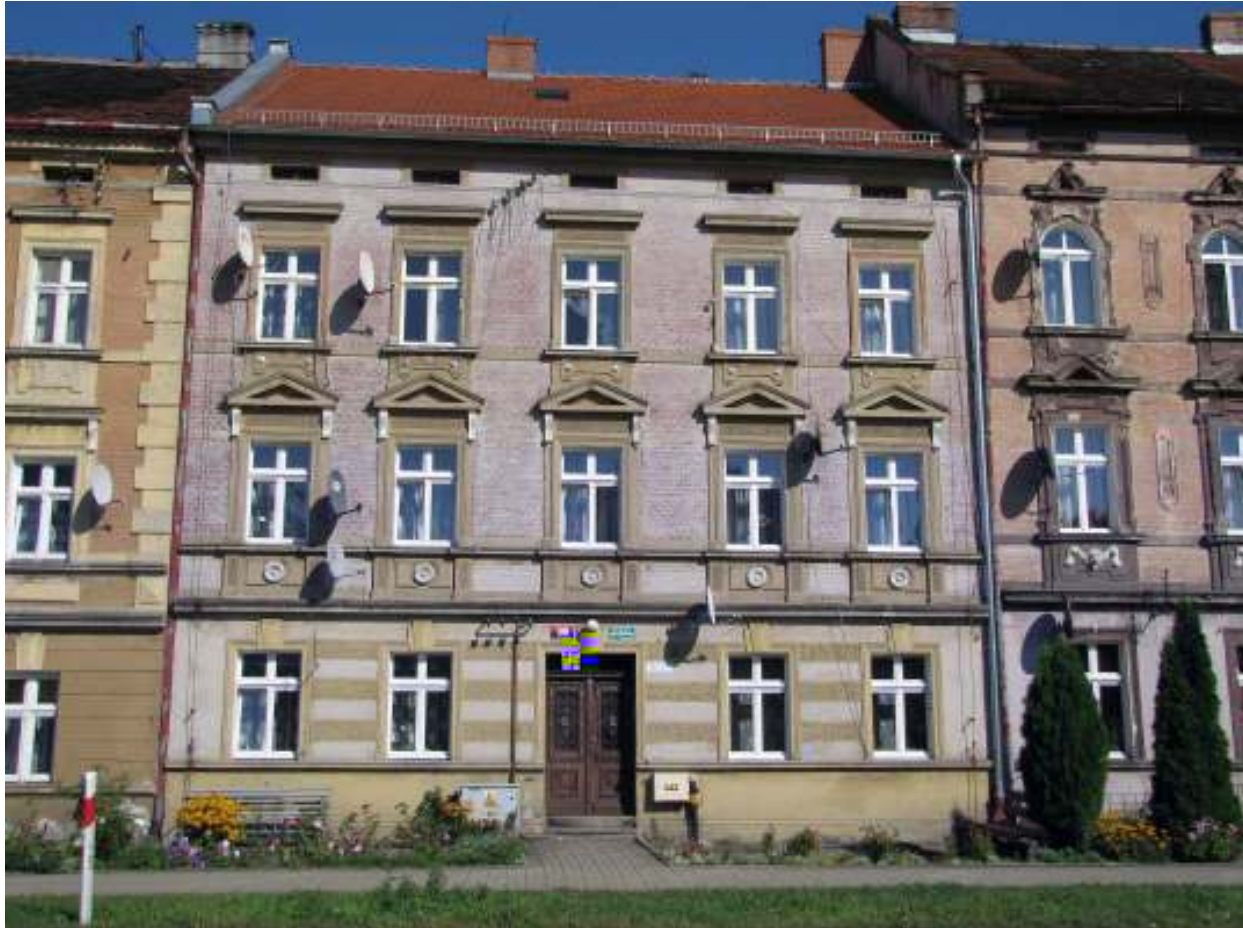
**Fot.** Elewacja frontowa

<b>Własność:</b> prywatna	
		<b>Sposób użytkowania:</b> budynek mieszkalny	
		<b>Informacje o ochronie</b> Budynek objęty mpzp	
		<b>Rodzaj zagrożeń</b> - zwiększenie ruchu kołowego	
		<b>Uwagi i wymogi:</b> Zachować bryłę budynku, podziały elewacji i wystrój elewacji, typ dachu.	
<b>Stan zachowania:</b> dobry	<b>Autor:</b> Aleksandra Fink	<b>Data:</b> listopad 2013

Kamienica w zabudowie pierzejowej, założona na planie prostokąta, murowana z cegły na podmurówce, podpiwniczona, trzykondygnacyjna, w parterze tynkowana i boniowana, powyżej elewacja z licowej cegły klinkierowej z otynkowanymi detalami architektonicznymi, dach dwuspadowy, kryty dachówką karpiówką.

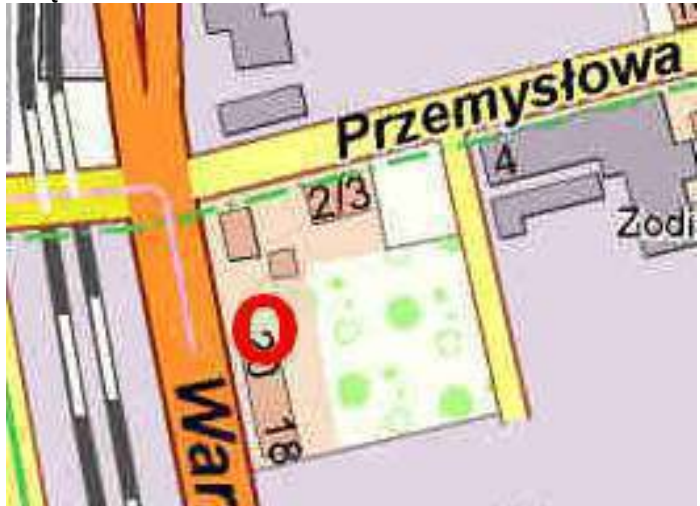
**Fot.** Elewacja frontowa

<p><b>Własność:</b> Gmina Miejska Lubań + prywatna  <b>Sposób użytkowania:</b> budynek mieszkalny</p>	
		<p><b>Informacje o ochronie</b>                  Budynek objęty mpzp</p>	
		<p><b>Rodzaj zagrożeń</b>                  - zły stan pokrycia dachowego                  - postępująca dewastacja elewacji                  - zwiększenie ruchu kołowego</p> <p><b>Uwagi i wymogi:</b>                  Zachować bryłę budynku, podziały elewacji i wystrój elewacji, typ dachu.</p>	
<b>Stan zachowania:</b> dobry	<b>Autor:</b> Aleksandra Fink	<b>Data:</b> listopad 2013

Kamienica w zabudowie pierzejowej, narożna, zakończona ślepą ścianą, założona na planie prostokąta, murowana z cegły na podmurówce, podpiwniczona, trzykondygnacyjna, parter otynkowany tynkiem zacieranym i boniowany, powyżej elewacja z licowej cegły klinkierowej z otynkowanymi detalami architektonicznymi, dach dwuspadowy, kryty dachówką karpiówką. W połaci dachowej facjata.

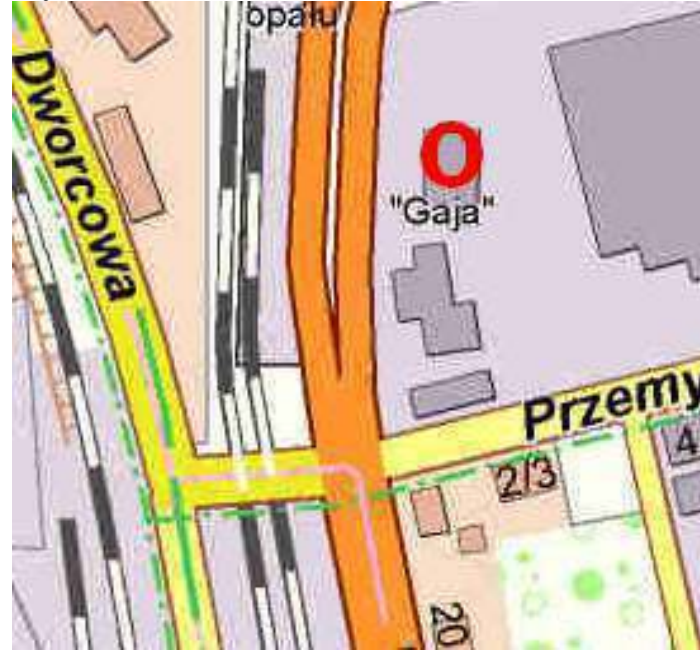
<p style="text-align: center;"><b>Fot. Elewacja frontowa</b></p>		<p><b>Własność:</b> Gmina Miejska Lubań + użytkowanie wieczyste  <b>Sposób użytkowania:</b> budynek przemysłowy</p> <p><b>Informacje o ochronie</b>                  Budynek objęty mpzp</p>	
<p><b>Opis architektury i techniki wykonania:</b>                  Budynek założony na planie kwadratu, rozczłonkowany, murowany z cegły, nieotynkowany, na podmurówce, podpiwniczony, dwukondygnacyjny, elewacje z licowej cegły klinkierowej z otynkowanymi detalami architektonicznymi. W elewacji frontowej obecne dwa boczne ryzality. Elewacja podzielona poziomo gzymsami podokiennymi, podział pionowy tworzą fragmenty muru oddzielające duże przeszklone partie okien. Okna zamknięte łukiem pełnym, nad oknami płycinowe tynkowane blendy. W elewacji od ulicy trzy szczyty o wykroju wklęsło - wypukłym zwieńczone stylizowanymi wazonami na postumencie. Dach mansardowy kryty dachówką karpiówką.</p>		<p><b>Rodzaj zagrożeń</b></p> <ul style="list-style-type: none"> <li>- zły stan pokrycia dachowego</li> <li>- postępująca dewastacja elewacji</li> <li>- zwiększenie ruchu kołowego</li> <li>- brak użytkowania od kilku lat</li> </ul> <p><b>Uwagi i wymogi:</b>                  Zachować bryłę budynku, podziały elewacji i wystrój elewacji, typ dachu.</p>

<b>Stan zachowania:</b>	<b>Autor:</b> Aleksandra Fink	<b>Data:</b> listopad 2013

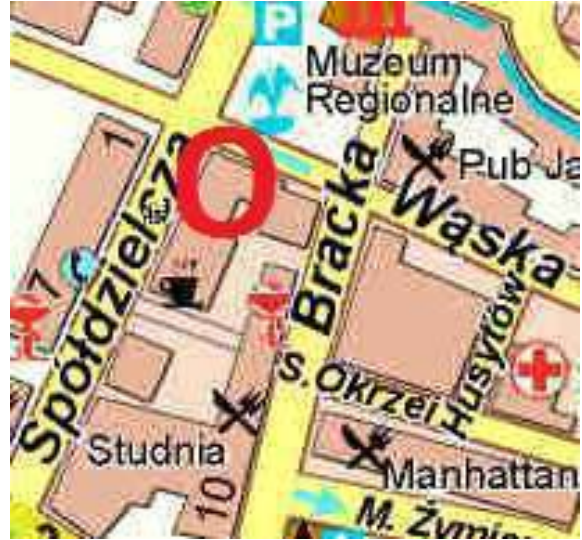
<b>Własność:</b> Gmina Miejska Lubań + użytkowanie wieczyste	
<b>Fot.</b> Elewacja frontowa		<b>Sposób użytkowania:</b> budynek mieszkalno - usługowy	
<b>Opis architektury i techniki wykonania:</b> kamienica z 2 poł. XIX w. zbudowana na reliktach z XVIII w. przebudowana częściowo współcześnie, narożna w zabudowie pierzejowej. Budynek trzykondygnacyjny, podpiwniczony, murowany, dach dwuspadowy kryty dachówką z naczółkiem od frontu / ul. spółdzielcza/ elewacje bezstylowe, przebudowane współcześnie w parterze z stylizowaną stolarką witryn sklepowych. Wnętrza przebudowane, piwnica sklepiona. Parter usługowy, piętra mieszkalne.		<b>Informacje o ochronie</b> Obiekt wpisany do rejestru zabytków nr 624/1087/J z 7. 10. 1991 r.

<b>Stan zachowania:</b>		Brak mpzp	
<b>Autor:</b> Aleksandra Fink		Budynek w granicach Starego Miasta	
<b>Data:</b> listopad 2013		<b>Rodzaj zagrożeń</b> - zły stan pokrycia dachowego - postępująca dewastacja elewacji - zwiększenie ruchu kołowego	
		<b>Uwagi i wymogi:</b> Budynek zabytkowy do zachowania bez zmian.

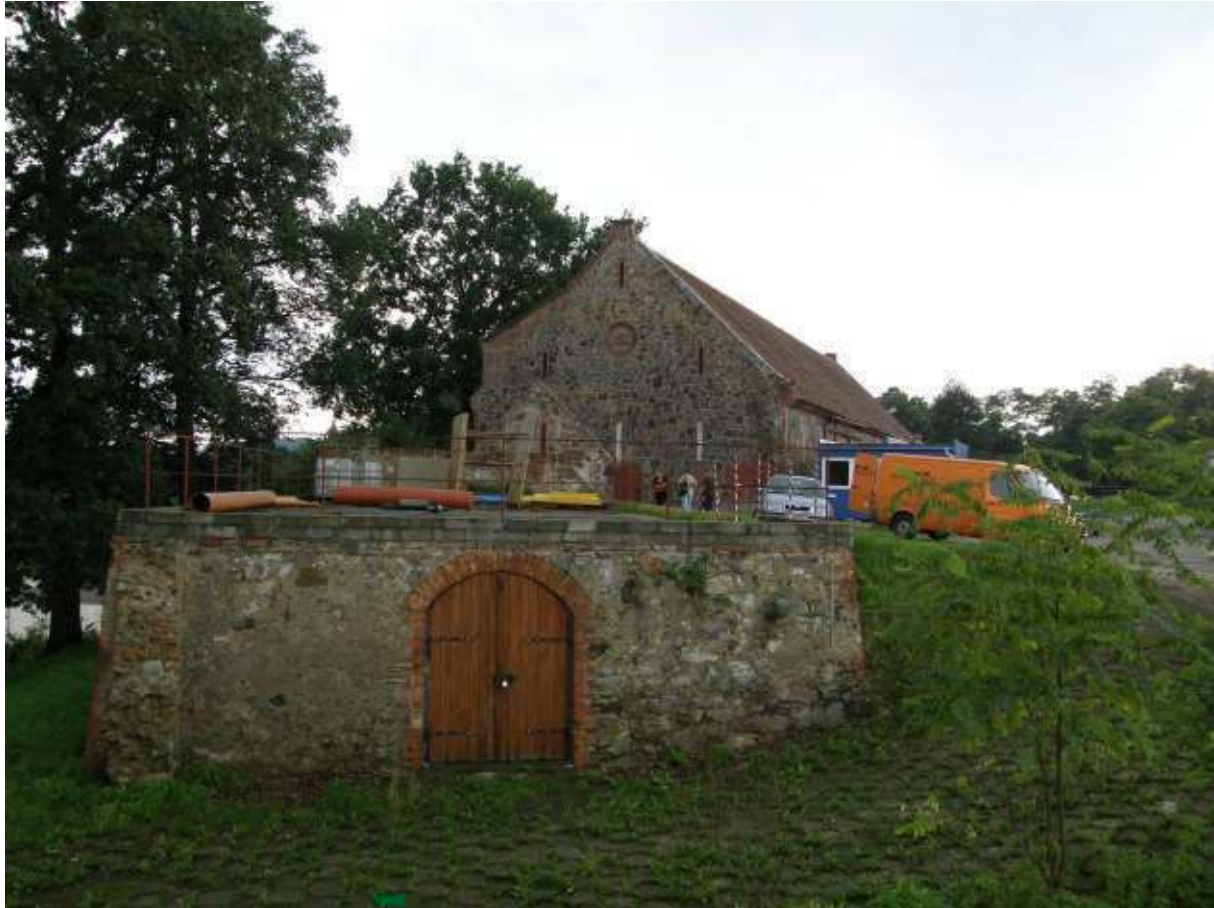
<p style="text-align: center;"><b>Fot. Budynek gospodarczy</b></p> <p><b>Opis architektury i techniki wykonania:</b>                      Budynek gospodarczy stanowiący pozostałość dawnego folwarku, zbudowany na planie prostokąta, z kamienia i cegły, dach dwuspadowy kryty dachówką karpówką. W skarpie przy budynku gospodarczym obecna również kamienna piwnica.</p>		<b>Własność:</b> LPWiK	
		<b>Sposób użytkowania:</b> budynek gospodarczy	
		<b>Informacje o ochronie</b> Budynek objęty mpzp	
		<b>Rodzaj zagrożeń</b> - przebudowa lub wyburzenie z powodów inwestycyjnych oczyszczalni ścieków - obsuwająca się skarpa w powiązaniu z drganiami samochodowymi

<b>Uwagi i wymogi:</b> Do zachowania budynek bez zmian architektonicznych.	
<b>Stan zachowania:</b> dobry	<b>Autor:</b> Aleksandra Fink	<b>Data:</b> listopad 2013

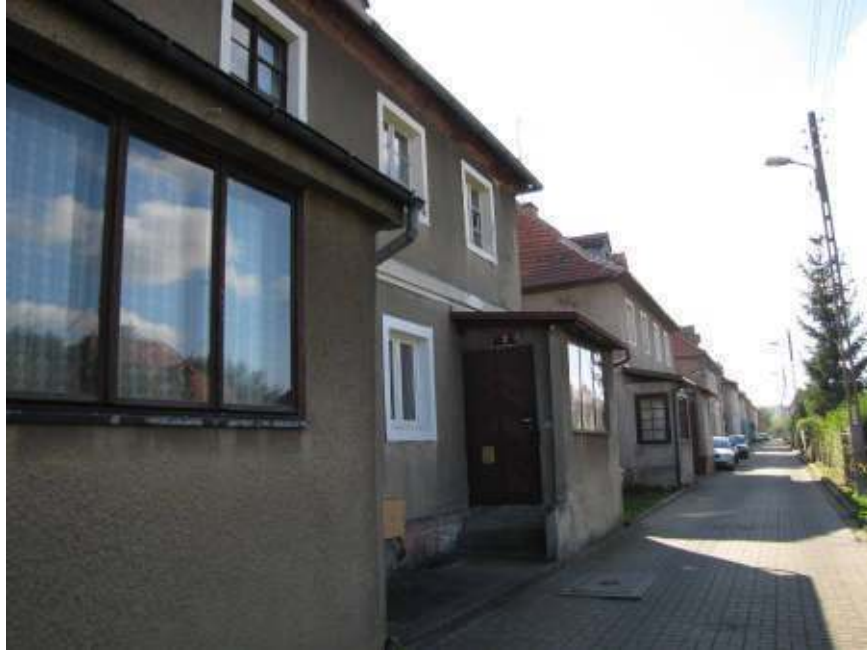
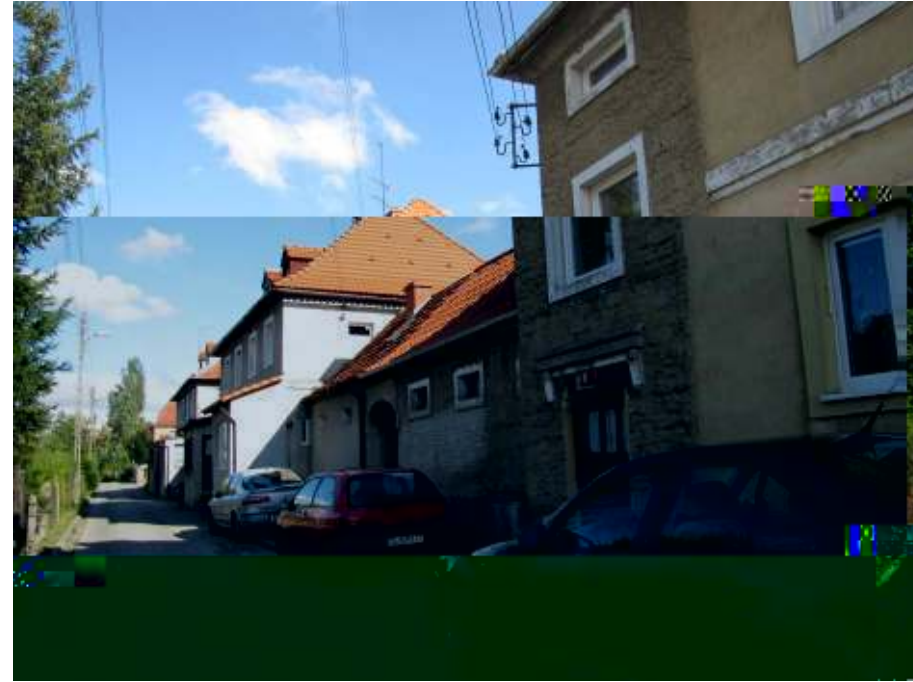
Fot. Zabudowania wzdłuż ulicy

- wzrastające natężenie ruchu kołowego

Ulica wytyczona wzdłuż linii kolejowej Lubań - Zgorzelec, pod Kamienną Górą, jest to osiedle domów jednorodzinne w zabudowie szeregowej i dwurodzinnych, usytuowane kalenicą do ulicy, dachy czterospadowe kryte dachówką, łączniki domów kryte dachem dwuspadowym kryte dachówką karpiońską.

Zachowanie charakteru zabudowy.

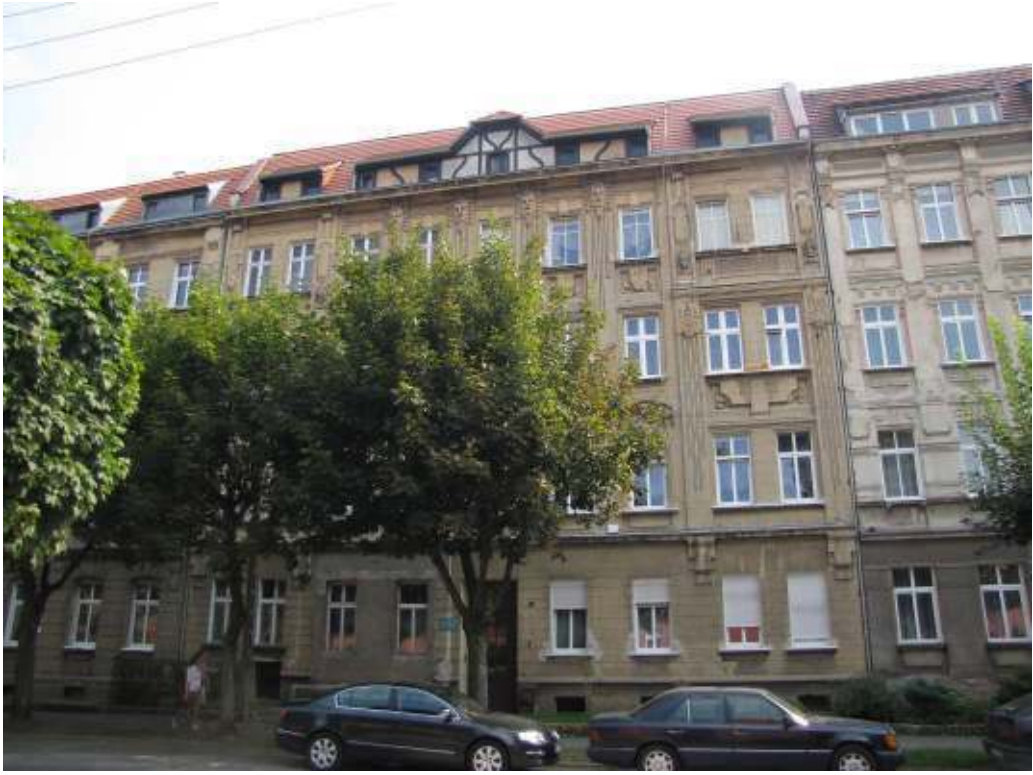
<p style="text-align: center;"><b>Fot. Elewacja frontowa</b></p> <div style="display: flex; justify-content: space-around;">

<b>Własność:</b> Gmina Miejska Lubań + prywatna	
		<b>Sposób użytkowania:</b> budynek mieszkalny	
		<b>Informacje o ochronie</b> Budynek objęty mpzp	
		<b>Rodzaj zagrożeń</b> - postępująca dewastacja elewacji - zwiększenie ruchu kołowego	
		<b>Uwagi i wymogi:</b> Zachować bryłę budynku, podziały elewacji, wystrój elewacji frontowej, stolarkę okienną i drzwiową wewnątrz.	
<b>Opis architektury i techniki wykonania:</b> Kamienica w zabudowie pierzejowej, założona na planie prostokąta, murowana z cegły na podmurówce, podpiwniczona, czterokondygnacyjna, otynkowany tynkiem zacieranym, parter w elewacji frontowej boniowany, dach dwuspadowy, o bardziej stromej połaci od strony ulicy, kryty dachówką karpieńską w podwójną łuskę. W połaci dachowej obecna trzy facjaty, facjata środkowa największa, z widoczną konstrukcją ryglową.

<b>Stan zachowania:</b> średni	<b>Autor:</b> Aleksandra Fink	<b>Data:</b> listopad 2013

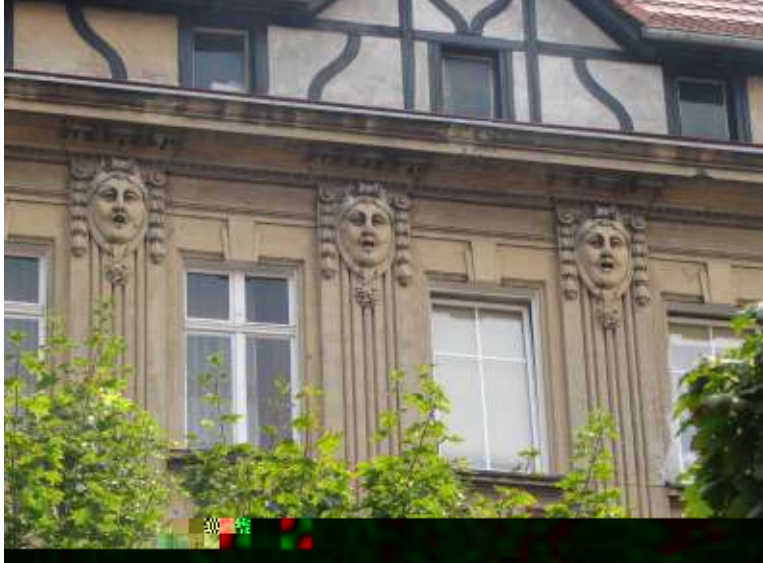
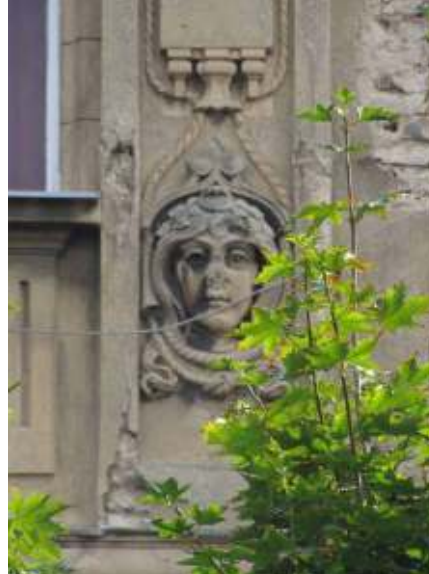
</div> <p style="text-align: center;"><b>Fot. Płaskorzeźby</b></p>		<b>Adres:</b> ul. Wojska Polskiego 1b <b>Obręb III AM 2 Dz. 15</b>

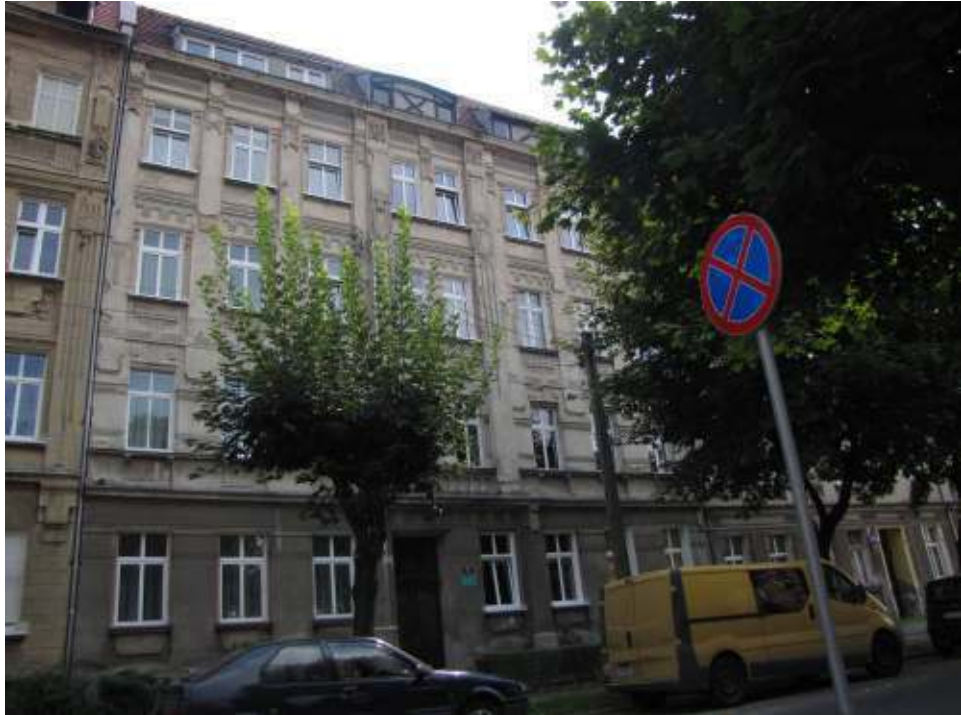
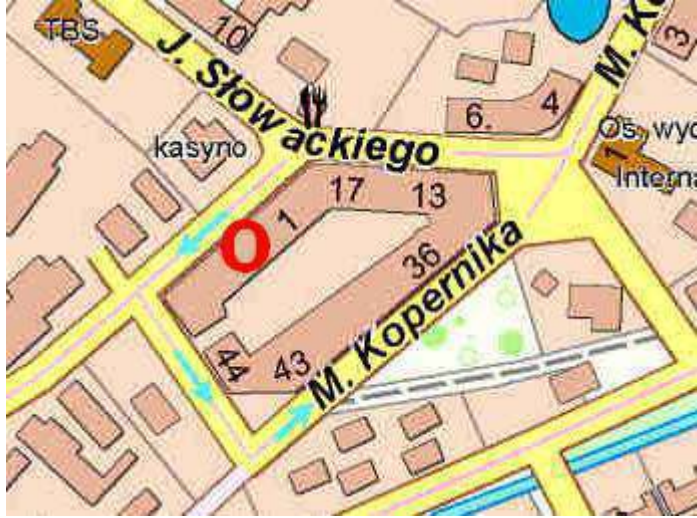
<b>Fot. Elewacja frontowa</b>		<b>Fot. Facjata i płaskorzeźby</b>	
<b>Opis architektury i techniki wykonania:</b> Kamienica w zabudowie pierzejowej, założona na planie prostokąta, murowana z cegły na podmurówce, podpiwniczony czterokondygnacyjna, otynkowana tynkiem zacieranym, parter w elewacji frontowej boniowany, dach dwuspadowy, od strony ulicy o połaci bardziej stromej, kryty dachówką karpiówką podwójnie w podwójną łuskę. W połaci dachowej obecna dwie facjaty, jedna z nich posiada widoczną konstrukcją ryglową.		<b>Własność:</b> prywatna <b>Sposób użytkowania:</b> budynek mieszkalny <b>Informacje o ochronie</b> Budynek objęty mpzp

<b>Rodzaj zagrożeń</b> - zły stan pokrycia dachowego - postępująca dewastacja elewacji - zwiększenie ruchu kołowego  <b>Uwagi i wymogi:</b> Zachować bryłę budynku, podziały elewacji wystrój elewacji frontowej, układ wnętrza, stolarkę okienną i drzwiową, okucia drzwi, piece kaflowe.	
<b>Stan zachowania:</b> średni	<b>Autor:</b> Aleksandra Fink	<b>Data:</b> listopad 2013
