## KARTA ADRESOWA OBIEKTU ZABYTKOWEGO

<b>Nazwa:</b> Dom mieszkalny		<b>Nr inwentarzowy w GEZ:</b>	<b>404</b>
<b>Funkcja obecna:</b> mieszkalno - usługowy		<b>Czas powstania:</b> I poł. XIX wieku	
<b>Fotografia:</b>		<p><b>Województwo:</b> dolnośląskie  <b>Powiat:</b> lubański  <b>Gmina:</b> Lubań  <b>Adres:</b> ul. Torowa 12  <b>Obręb III AM 8 Dz. 17/1</b></p>

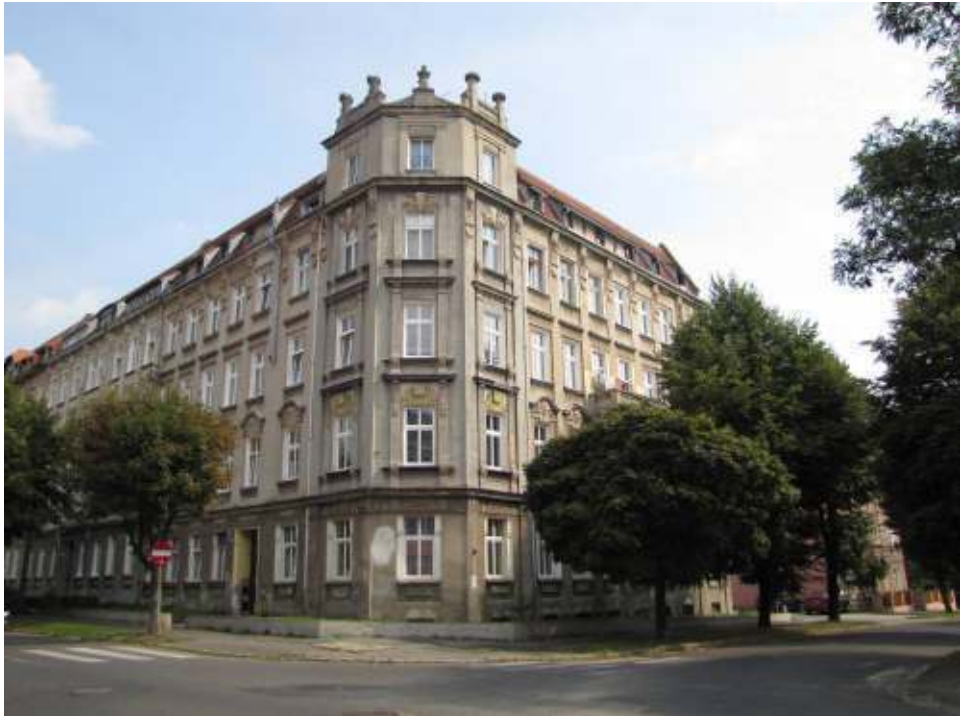
<p style="text-align: center;"><b>Fot. Elewacja frontowa</b></p> </div> <div style="display: flex; justify-content: space-around; margin-top: 10px;"> <div style="text-align: center;">

<b>Opis architektury i techniki wykonania:</b> Kamienica w zabudowie pierzejowej, narożna, założona na planie litery „L”, gdzie jedno skrzydło biegnie wzdłuż ulicy Wojska Polskiego, drugie wzdłuż ul. Kopernika, murowana z cegły na podmurówce, podpiwniczona, czterokondygnacyjna, otynkowany tynkiem zacieranym, ryzalitem w narożu na planie sześcioboku, dach dwuspadowy, od ulicy połączyć dachu o większym nachyleniu, ryzalit przykryty osobnym dachem jednopłaskoczynowym, dach kryty dachówką karpiówką podwójnie w łuskę. W połączeniu dachowej obecne facjaty.		<b>Stan zachowania:</b> średni <b>Autor:</b> Aleksandra Fink <b>Data:</b> listopad 2013

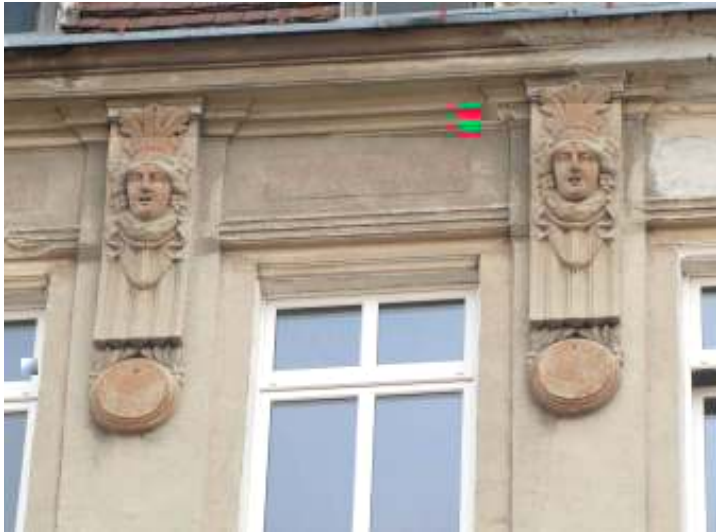
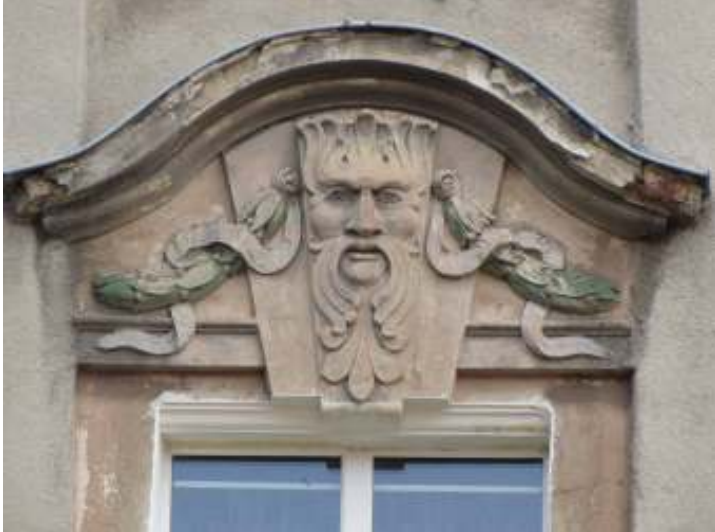
<p style="text-align: center;"><b>Fot. Płaskorzeźba</b></p> </div> </div>		<p><b>Województwo:</b> dolnośląskie  <b>Powiat:</b> lubański  <b>Gmina:</b> Lubań  <b>Adres:</b> ul. Wojska Polskiego 1d  <b>Obręb III AM 2 Dz. 13</b></p> <div style="text-align: center;">

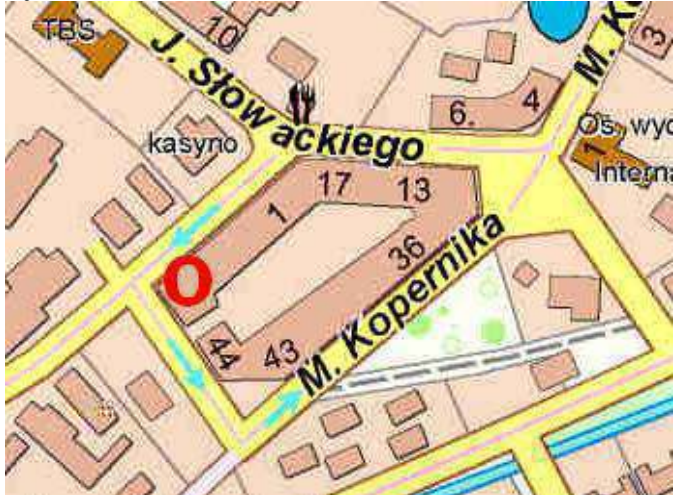
</div> <p><b>Własność:</b> Gmina Miejska Lubań + użytkowanie wieczyste  <b>Sposób użytkowania:</b> budynek mieszkalny</p> <p><b>Informacje o ochronie</b>          Budynek objęty mpzp</p> <p><b>Rodzaj zagrożeń</b>          - zły stan pokrycia dachowego          - postępująca dewastacja elewacji          - zwiększenie ruchu kołowego</p> <p><b>Uwagi i wymogi:</b>          Należy zachować bryły budynków, podziały elewacji, dekoracje elewacji frontowych, szczyty, typ dachu, stolarkę drzwiową i okienną.</p>

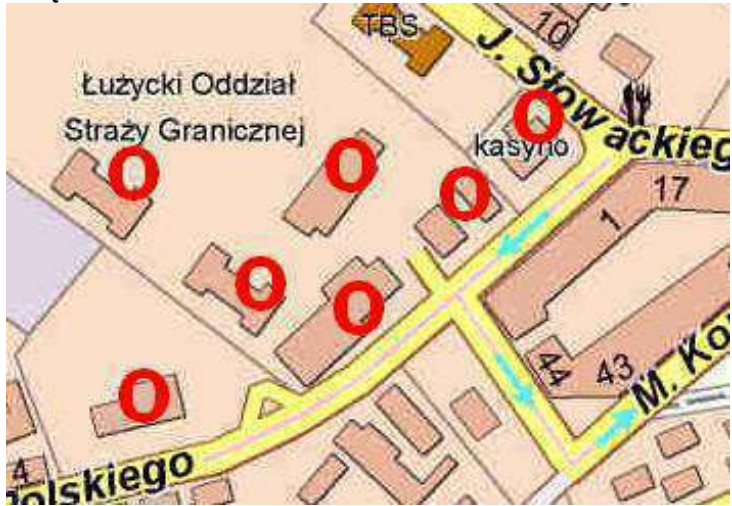
<b>Fot. Zabudowania koszar</b>			
<b>Opis architektury i techniki wykonania:</b>			
Zespół budynków koszarowych założonych na planie liter „H”, „L” i prostokąta, z obecnymi ryzalitami. Budynki wszystkie murowane z cegły, nieotynkowane, dwu- i trzykondygnacyjne, podpiwniczone, o dachach głównie dwuspadowych oraz czterospadowych, krytych dachówką karpiońską w podwójną łuskę.			
<b>Własność:</b> Skarb Państwa + Agencja Gospodarki Mienia Wojskowego		<b>Sposób użytkowania:</b> koszary	
<b>Informacje o ochronie</b>			
Brak mpzp - teren zamknięty, część przygotowana do sprzedaży (dawny lazaret)

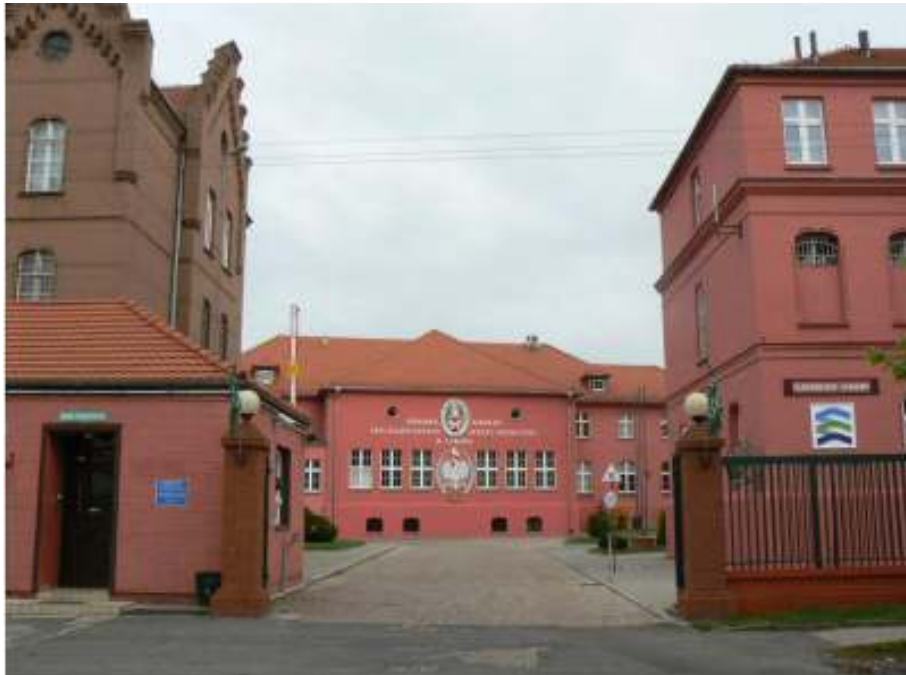
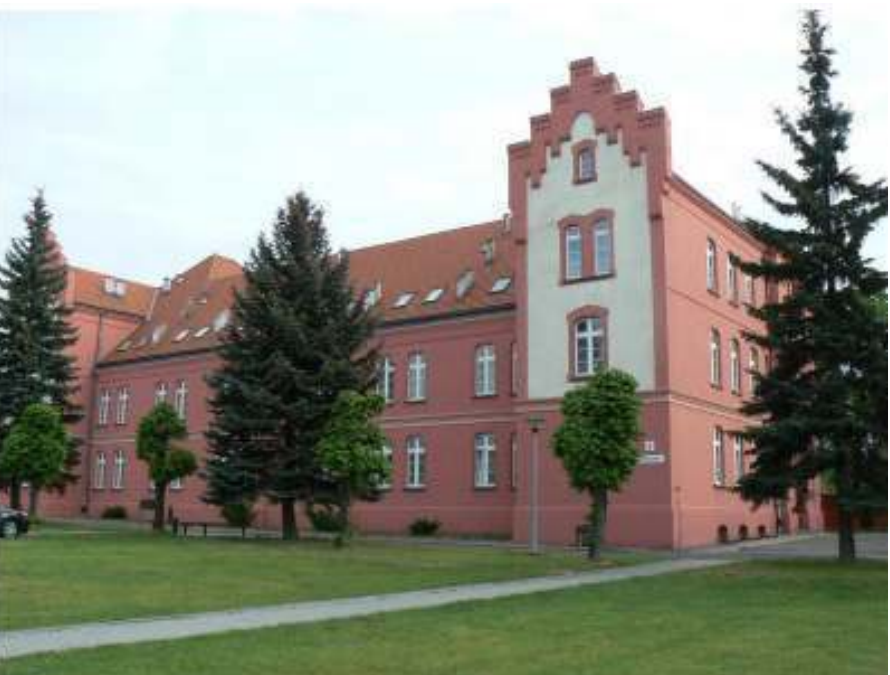
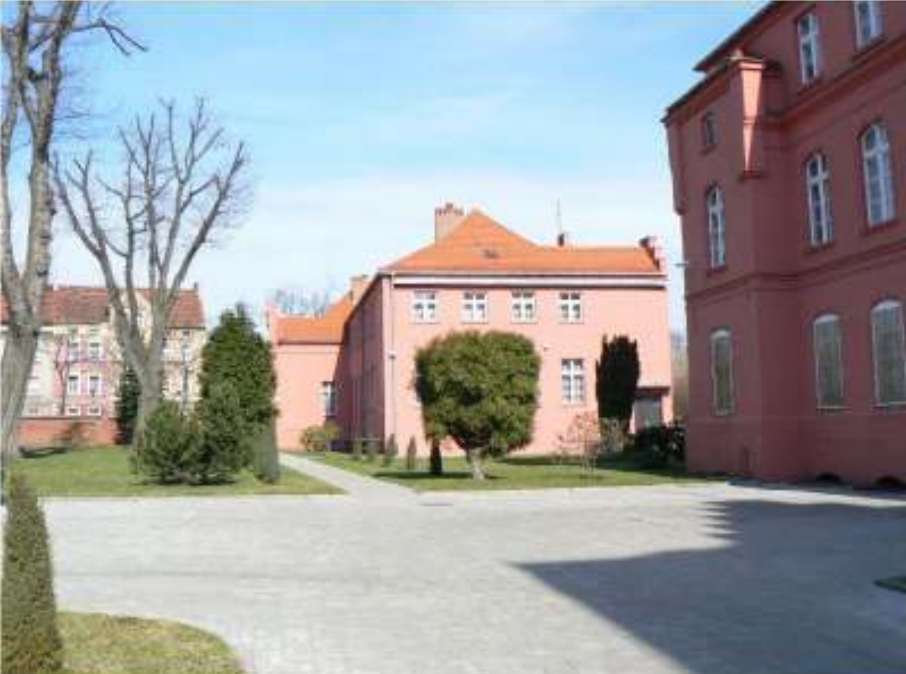
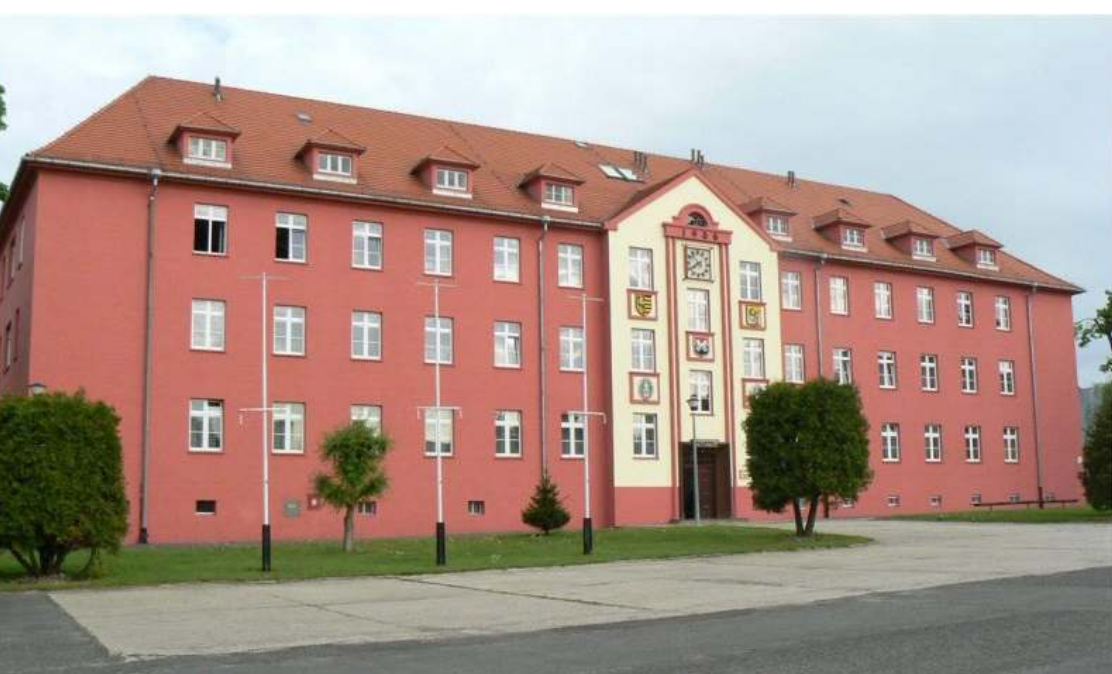
<b>Rodzaj zagrożeń</b>			
- aktualnie brak			
<b>Uwagi i wymogi:</b>			
Należy zachować bryły budynków, podziały elewacji, dekoracje elewacji frontowych, typy dachów, stolarkę drzwiową i okienną			
<b>Stan zachowania:</b> dobry	<b>Autor:</b> Aleksandra Fink	<b>Data:</b> listopad 2013

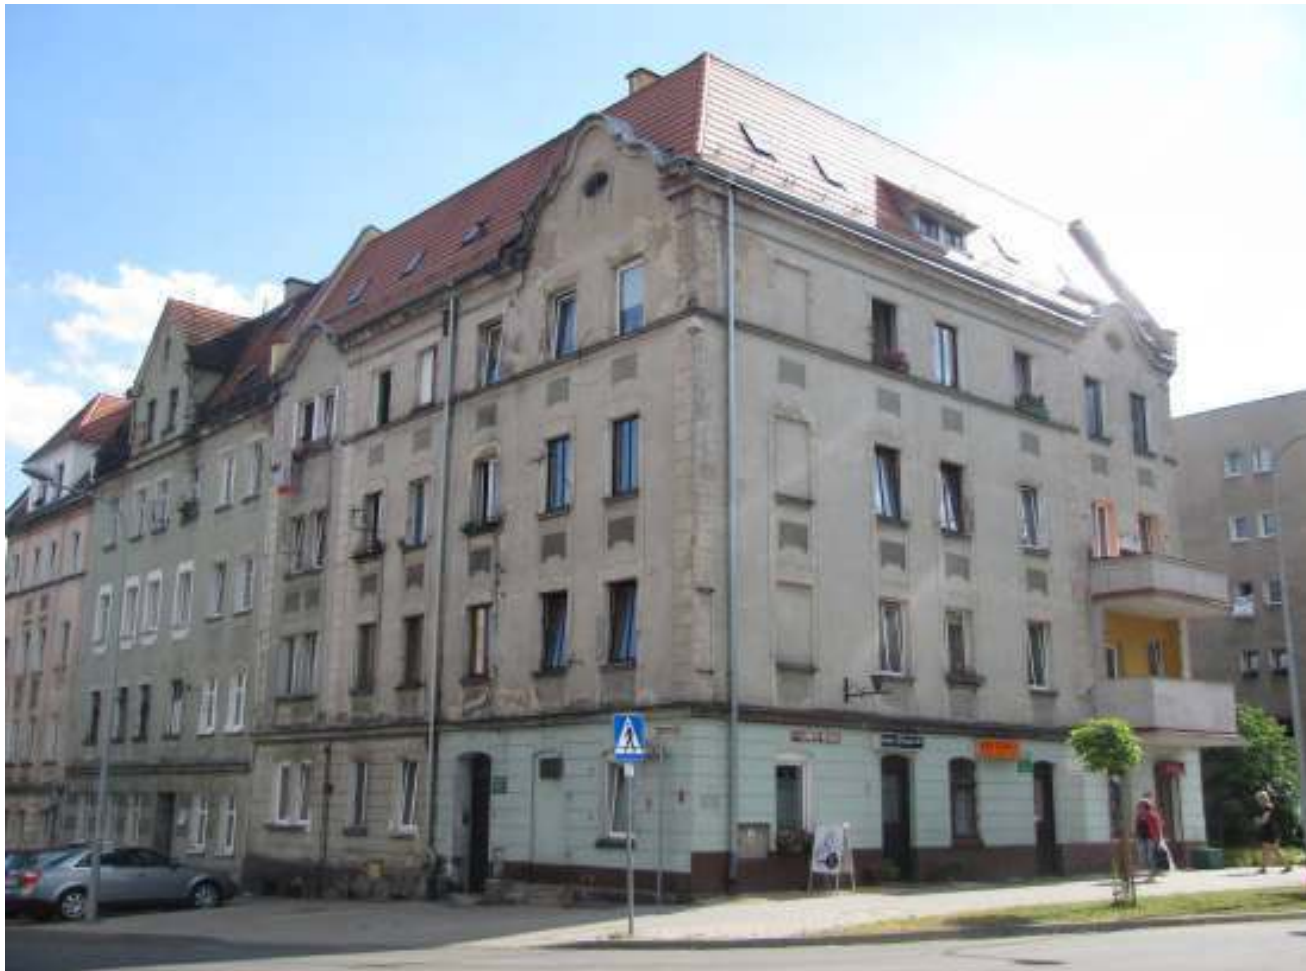
<b>Fot.</b> Elewacja frontowa		<b>Własność:</b> Gmina Miejska Lubań + użytkowanie wieczyste <b>Sposób użytkowania:</b> budynek mieszkalny	
<b>Opis architektury i techniki wykonania:</b> Kamienica w zabudowie pierzejowej, narożna, założona na planie prostokąta, murowana z cegły na niewysokiej podmurówce, otynkowana tynkiem zacieranym, czterokondygnacyjna, parter budynku boniowany, dach dwuspadowy, kryty dachówką karpiówką, nad osiami skrajnymi szczyt o wycięciu łuków wklęsło-wypukłych.		<b>Informacje o ochronie</b> Budynek objęty mpzp	
		<b>Rodzaj zagrożeń</b> - postępująca dewastacja elewacji - zwiększenie ruchu kołowego

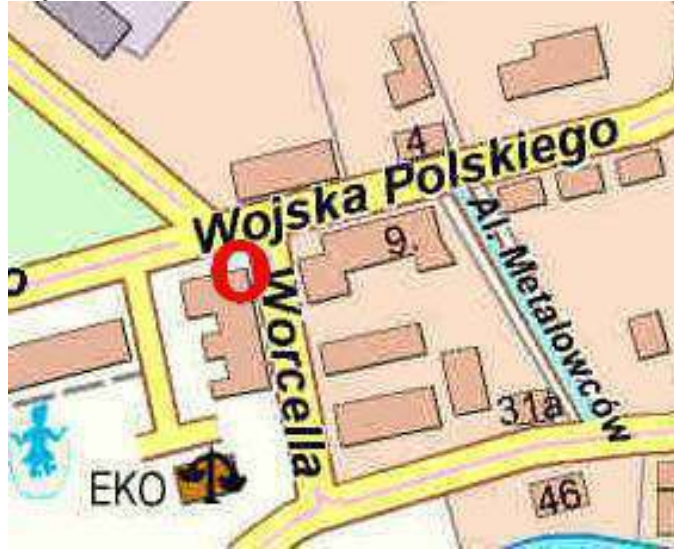
<b>Uwagi i wymogi:</b> Zachować bryłę budynku, podziały elewacji, wystrój elewacji.	
<b>Stan zachowania:</b> średni	<b>Autor:</b> Aleksandra Fink	<b>Data:</b> listopad 2013
